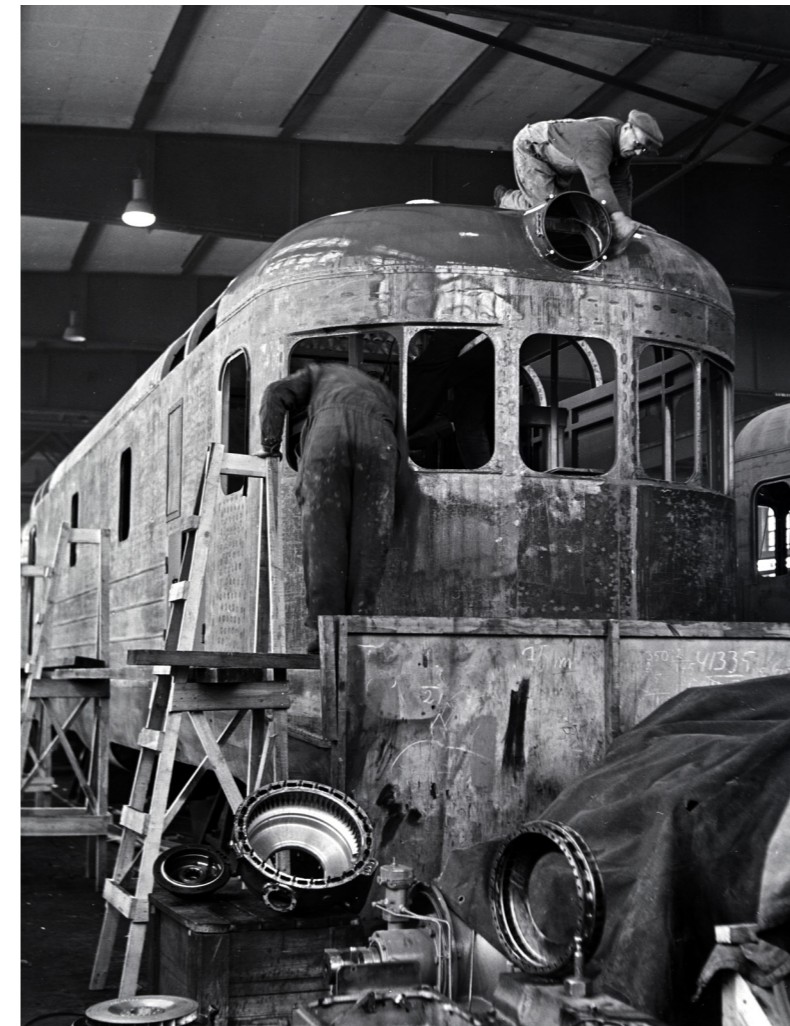
Hr11-veturin kori alkaa hahmottua. Keulan muotoilusta paljastuu viitteitä niin Dm4:n kuin vaikkapa Dm6-7:n keulaprofiilista, joka tosin oli pyöreämpi. Moottorivaunuaikasta kielii myös selkeä paikka päätyovelle, mutta veturiin ei kulkua järjestetty. Kuva: Matti Bergströmin kokoelma.

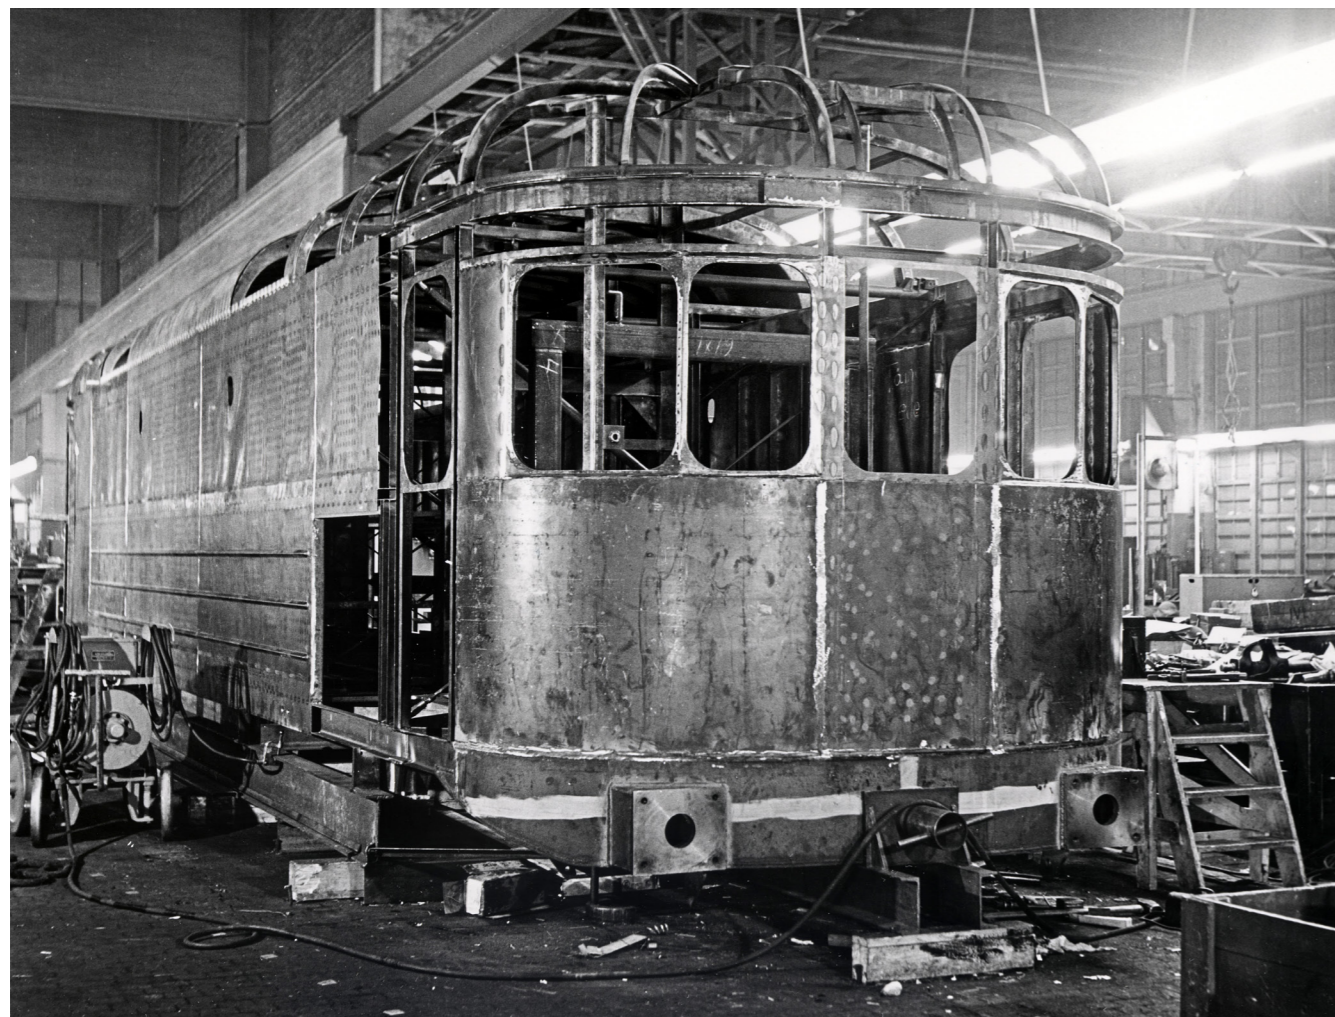
Veturi rakentuu teräksen ja alumiinin käsittelyyn tottuneiden ammattimiesten käsissä Valmetilla 1955. Veturin katto oli alumiinia ja seinät sekä keulaosa vahvaa teräslevyä. Kuva: Matti Bergströmin kokoelma.

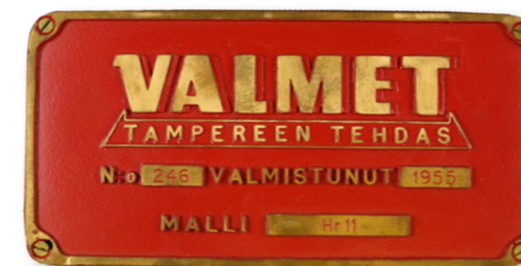
Hr11 1951 Valmetin tehdasalueella keväällä 1956.
Kuva: Matti Bergströmin kokoelma.

*Allekirjoittaneet voivat hyväksyä veturin N:o
1951 moottorit vain varaamalla rautatiehallitukselle
tilaisuuden esittää moottorien suhteen vaatimuksia
myöhemmin hankkijan toimesta ja kustannuksella
suoritettavista rakennemuutoksista.*
